第1章

令和元年 東日本台風の概要

気象概要

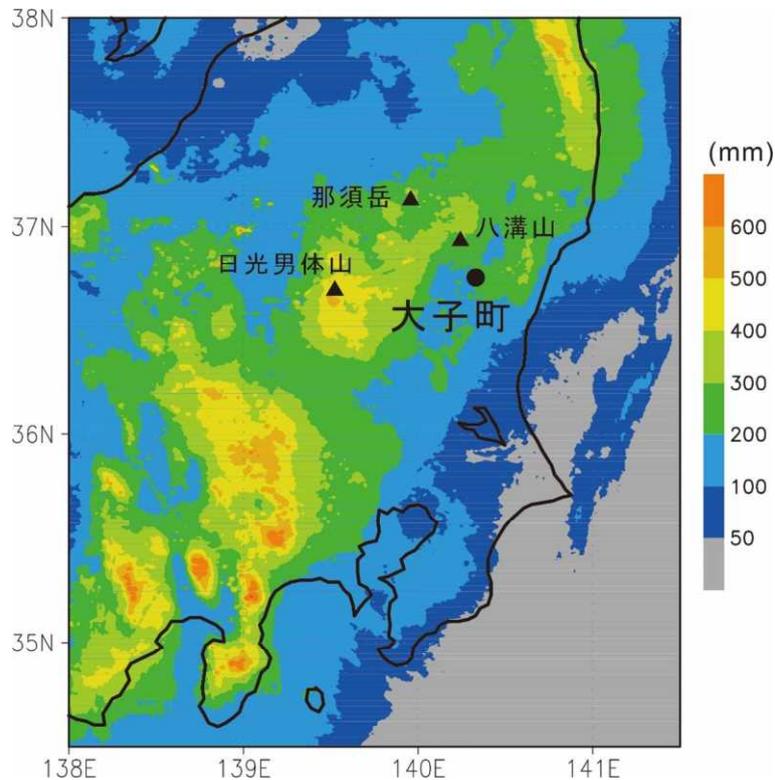
図1：令和元年東日本台風に伴う24時間最大降水量の分布

令和元年東日本台風では、東日本の広域で非常に多量の降水となり、大子町を含む久慈川上流域では24時間降水量の最大値が300mmを超える雨量となりました(図1)。この雨量は、国立研究開発法人防災科学技術研究所の試算によると、50年に一度よりもまれな雨量と推定され、場所によっては数百年に1度程度の雨量に達した地点もありました。台風の経路は、静岡県の伊豆半島から関東の中央部を横切り、茨城県を北西に進みました(図2)。台風が通過する前の10月12日朝から強い雨となり、12日午後に最も激しい雨となりました。

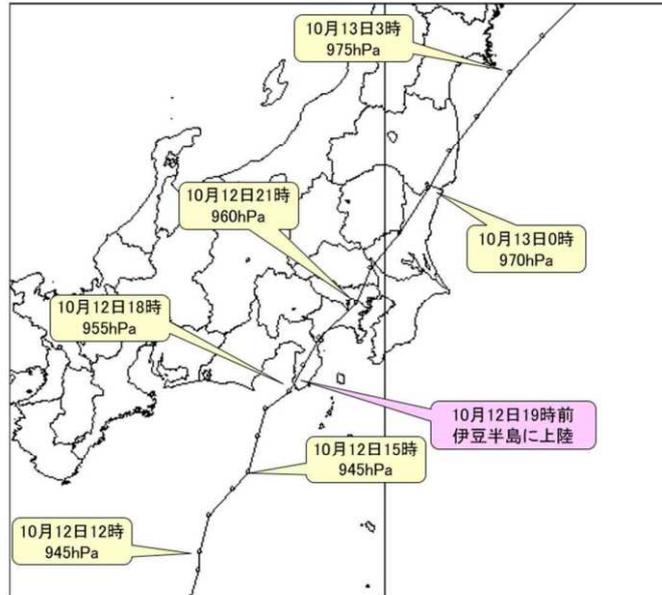
図2：令和元年東日本台風の経路（水戸地方気象台）

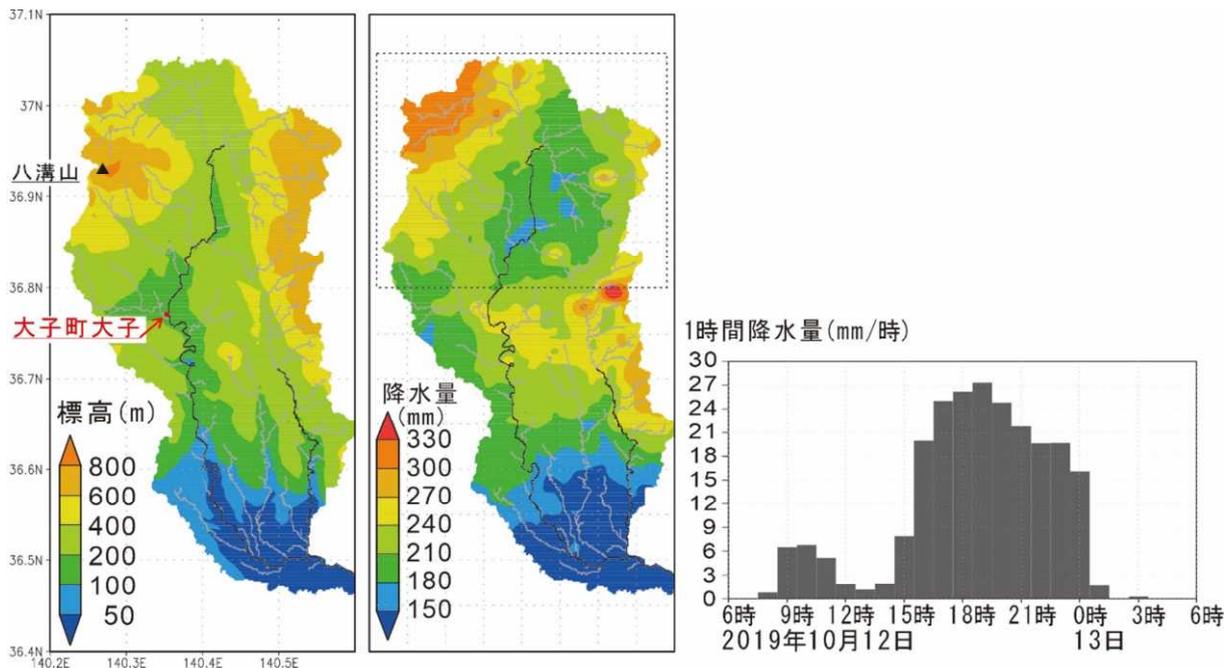
図3：令和元年東日本台風に伴う久慈河流域の24時間最大降水量布と久慈川上流部（点線枠内）の平均雨量の時系列 ※久慈河流域の標高（左）

図3に、令和元年東日本台風に伴う久慈河流域の24時間最大降水量布と久慈川上流部（点線枠内）の平均雨量の時系列を示します。久慈川上流では、八溝山周辺で300mmを超える雨量を観測し、平均で20mmを超える激しい雨が12日15時から13日0時まで持続していたことが分かります。図3に示されるように、久慈川の中上流部に位置する大子町での降水量は、250mm程度と見積られるものの、その上流部でかなり多量の雨がもたらされていたことが分かります。

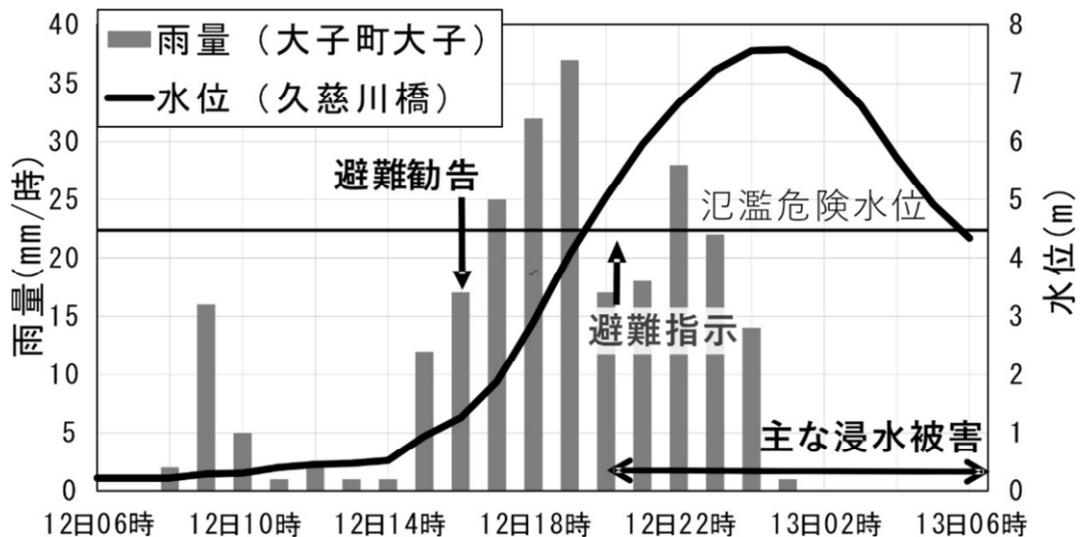
図4：大字大子の雨量・久慈川水位の観測値（久慈川橋水位観測所）と避難勧告・避難指示の時系列

図4に、大字大子での河川水位の時系列を示します。12日15時頃から水位が上昇を始め、同日20時には氾濫危険水位に達しました。この頃から大字大子では浸水が始まりました。15時以降の持続的な強雨がこの急激な水位上昇につながったと考えられます。強い雨は、積乱雲などによって暖候期にしばしば見られます。しかし、強い雨が数時間持続する現象は、同時に広い範囲に強い雨をもたらし続けることに対応しているため、久慈川程度の中大規模の河川流域に降る雨の総量は、水位を急激に上昇させるに十分な量に達します。

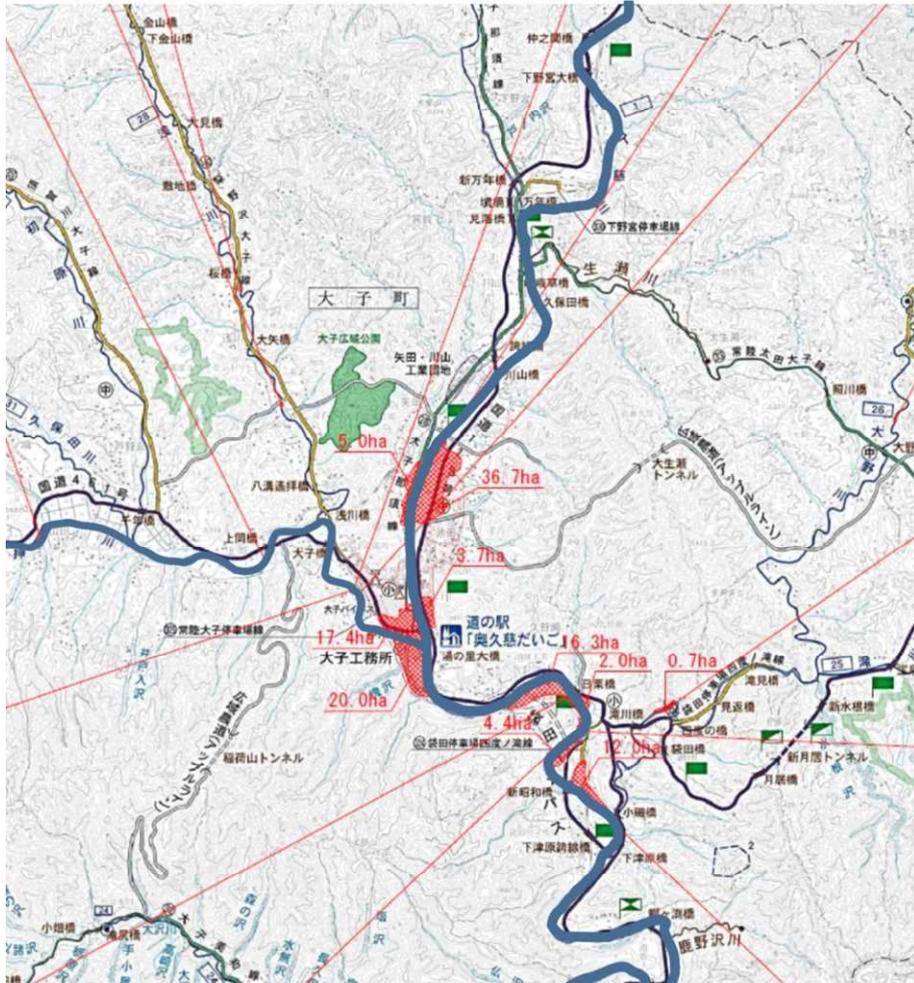
図5：令和元年東日本台風での浸水分布

図5に、令和元年東日本台風での浸水分布を示します。久慈川及び押川沿いの比較的低い地域に広く浸水域が分布しています。大子町の下流側は、山地に囲まれ蛇行した形状をしています。このような形状の地域では、流路が狭くなりやすくなるため、流れの渋滞が起こり、その上流部に水が溜まりやすくなる特徴があります。大子町周辺での水位上昇には、このような地形的な特徴も影響していたと考えられます。

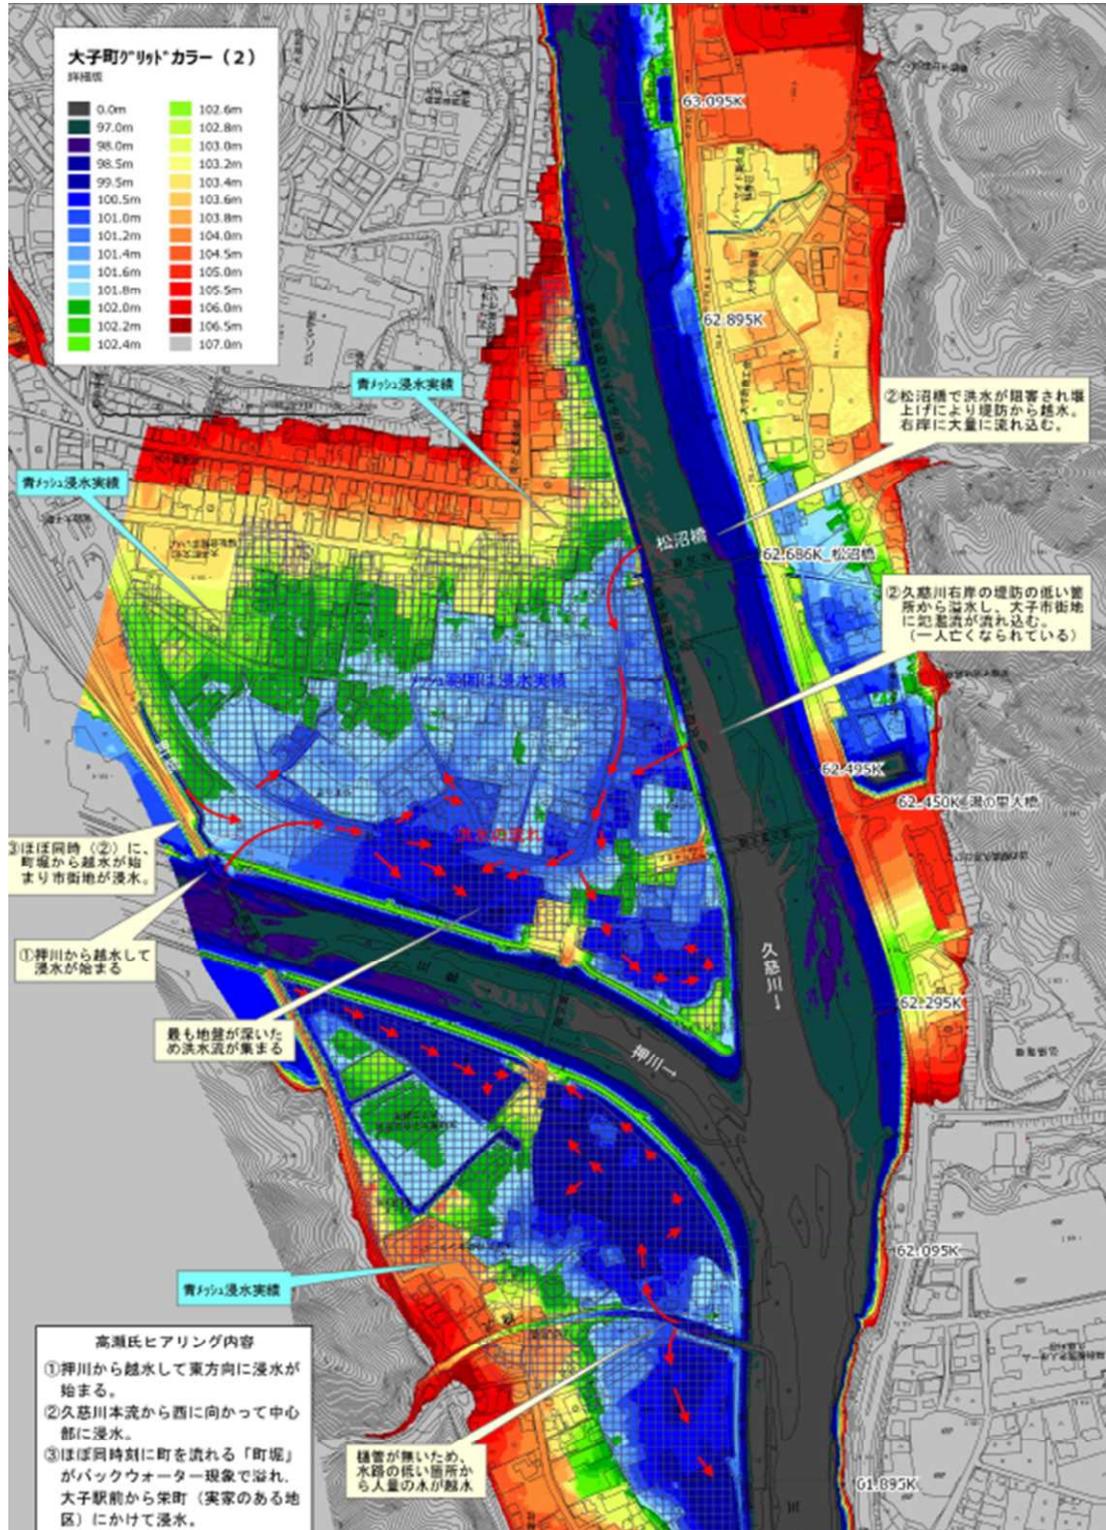
図5：国土交通省が住民の聞き取りを基に作成した大字大字周辺での浸水した水の流れ

※カラーは標高を示す。

図6に、大字大字周辺で浸水した水の流れを、国土交通省が作成した資料を基に説明します。大字大字での浸水は、松沼橋及び押川の常陸大字駅のやや下流付近からの越水が主な要因でした。松沼橋付近の住民のお話によると、「大量の流木等が松沼橋の欄干にかかり川の流れを堰き止め、水が市街地に流れ込んだ」とのことです。松沼橋から越水した水は大字大字のより標高の低い旧大字町役場方面に流れ下り、最も標高が低く堤防に囲まれたその周辺に溜まっていったと考えられます。

一方、押川での越水は、JR水郡線押川橋梁の下流部から水が入り込んでおり、堤防のわずかに低くなっている場所からの越水だった可能性があると考えられます。さらに、久慈川本流の水位が氾濫危険水位を大きく超えるなど高い水位になっていたことで、押川の水が久慈川本流に十分に流れることができず、押川での越水を招いていたことが推定されます。押川の南側でも、ほぼ同様の地点から越水が起こっているほか、旧大字観光やな付近の鮎神社の脇を通る小さな支流からも越水しました。これも、久慈川本流の水位が上昇

し、支流に逆流する現象によってもたらされていたと考えられます。現地調査の結果、久慈川本流に流れ込むごく小規模な河川の合流部に多量の土砂が溜まっている箇所が複数確認され、これらは、支流への水の逆流が起こっていたことと関連すると推測されました。

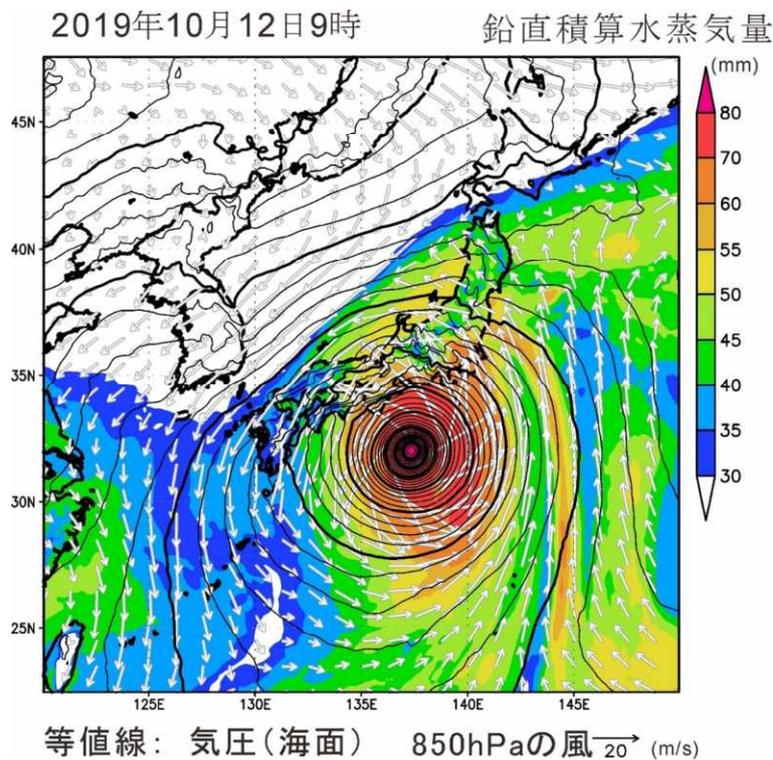
図6：令和元年東日本台風での水蒸気と風の分布

※カラーは大気中の水蒸気量、矢印は上空1,500m付近の風、黒線は海面気圧を示す。

台風の前面（東側）に北上する水蒸気の川のような現象が大気で起こる、「大気の川」とも呼ばれる現象により、台風の襲来前でも大雨になるといわれています。図6は、令和元年東日本台風での水蒸気と風の分布です。台風の東側で、北向きの水蒸気の流れがあることが分かります。今回の事例では、台風の周りだけに水蒸気の流れが明瞭に分かりますが、数百キロ離れたところに水蒸気の流れが見られることもあり、平成27年9月関東・東北豪雨でも、東海地方に上陸した弱い台風の数百キロ東側の関東地方で大雨となりました。
